## **GEOZONA 124 ESSLAVISSADA DE PUIGCERCÓS**

### **INTERÈS I VALOR PATRIMONIAL**

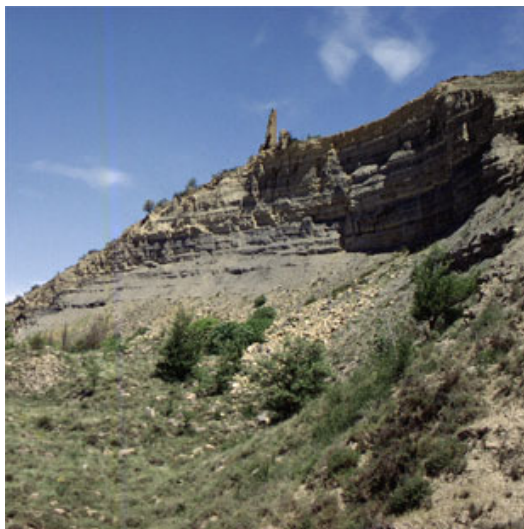
*Cicatriu de coronació de l'esllavissada de Puigcercós, al damunt de la qual es conserven les restes de l'antic poble. En primer terme s'observa la plataforma rotacional. Foto: Jaume Bordonau*

El límit occidental del turó del castell (551 m) està constituït per un escarpament que en planta té una morfologia semicircular, amb una longitud d'uns 200 metres i una alçada màxima d'uns 50 metres. Aquest escarpament ("L'Espadat") correspon a les restes parcialment degradades de la cicatriu de coronació de l'esllavissada de Puigcercós. Al peu de l'escarpament hom troba un talús d'esbaldregalls constituït per blocs despresos de la paret i uns petits replans que constitueixen una

plataforma rotacional. Des d'aquest punt i fins el barranc de l'Espona (425 m), el vessant ("Solà de l'Espona") presenta una morfologia caracteritzada per formes lobulars, amb pendents convexos, resultat del comportament fluidal dels materials al front del moviment de massa.

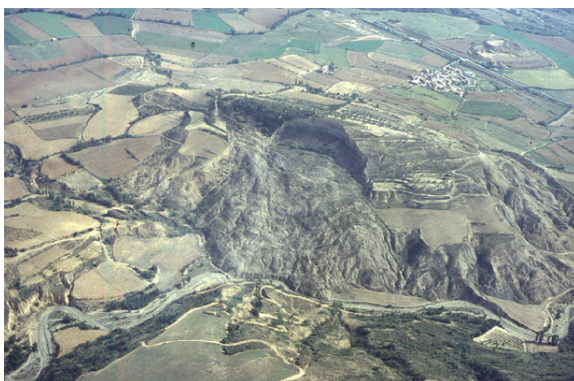
*Vista aèria oblíqua de l'esllavissada de Puigcercós. S'observen clarament la cicatriu de coronació i el lòbul frontal. La població actual de Puigcercós es pot veure al marge superior-dret de la fotografia. Foto: J. M. Vilaplana.*
